La casa comune delle professioni e degli studi a Prato. Restauro e riabilitazione funzionale di Palazzo Vaj

La casa comune delle *professioni* e degli *studi* a Prato: restauro e riabilitazione funzionale di Palazzo Vaj

di Giuseppe A. Centauro * e Patrizio Puggelli **

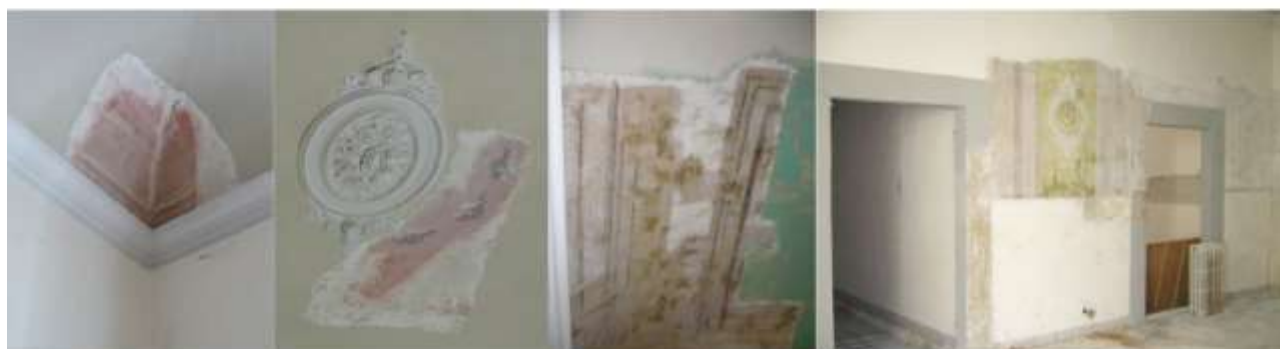
Decorazioni delle pareti e soffitti con ritrovamento delle superfici pittoriche originali e loro stato dei piani secondo. Sala di lavoro.

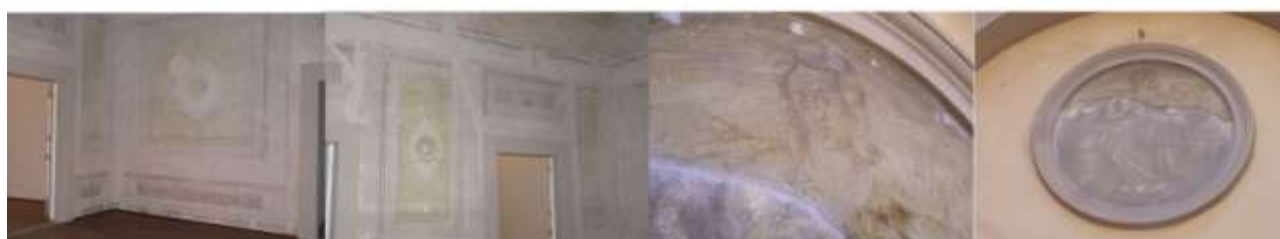
Palazzo Vaj, il restauro degli interni, fasi di lavoro con recupero di fregi pittorici antichi

Come in ogni cantiere di restauro attraverso il procedere del lavoro si è prodotta nuova conoscenza, cosicché anche il restauro di Palazzo Vaj ha riservato non poche sorprese, alcune piacevoli scoperte alimentate dal gusto del ritrovamento, portando alla messa in luce di stratigrafie architettoniche medievali e moderne, ad altre inaspettate decorazioni che condivise con le autorità competenti sono state oggetto di ripristino ed inserite nel progetto come elementi trainanti la riqualificazione degli spazi: così i fregi decorativi e pittorici di alcune sale del piano secondo, rimessi in luce descialbando le tinteggiature posticce; così alcune aperture centinate di logge facenti parte dell'impianto settecentesco che erano state tamponate in successivi frazionamenti; così resti delle mura medievali al piano scantinato che potranno essere oggetto di un successivo recupero; così la tavolozza originaria di pareti e di volte, riproposta progettualmente per dare personalità ad ambienti di uso collettivo, quali stanze per riunioni e sale per convegni. Il tutto ha prodotto un caleidoscopio di colori in una ritrovata armonia tonale con gli spazi liberati da improprie sovrapposizioni, con le facciate, in degrado o sporche, tornate all'originaria luminosità dopo il restauro delle coloriture.

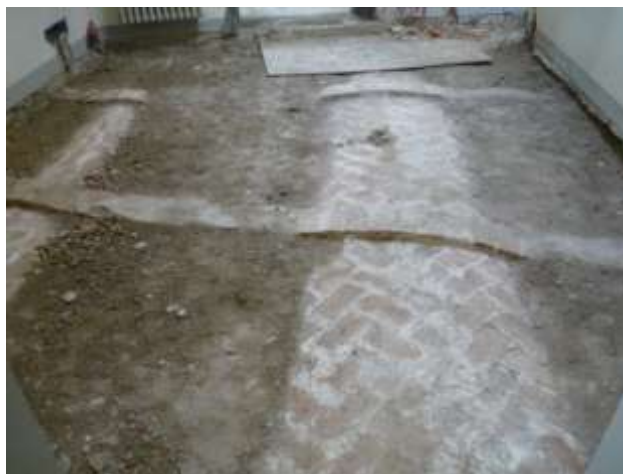
Tipologia di orizzontamento in opera.
Trattasi di volta in foglio con frenelli di irrigidimento

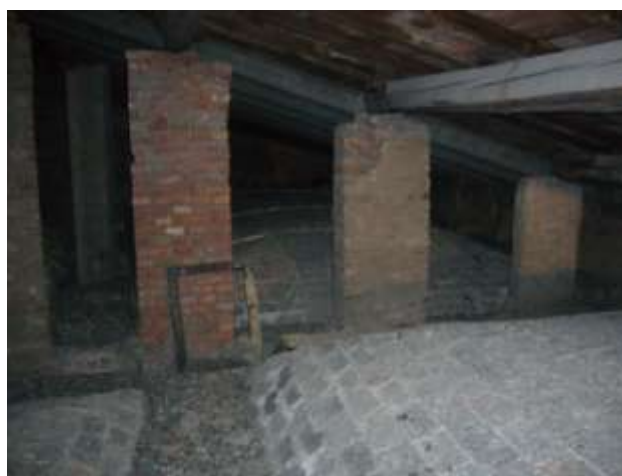
Stato esistente di una porzione di copertura in legno
e estradosso di volte in foglio a padiglione

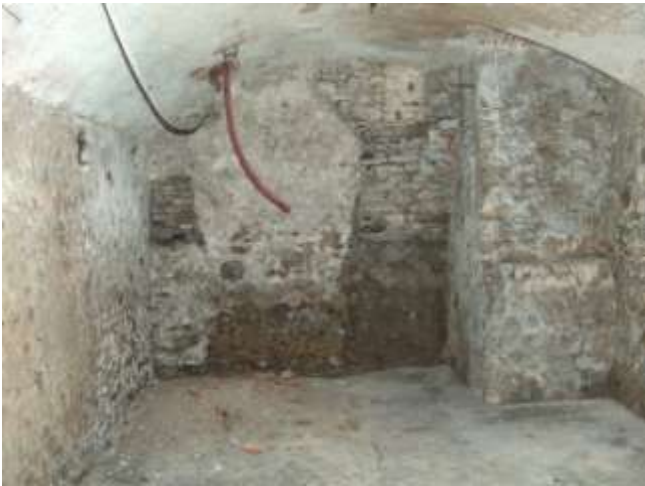
Stato di deterioramento di alcune murature esistenti

Nel corso delle lavorazioni sono emerse problematiche legate al deterioramento dei letti di malta di alcune murature e a fessurazioni e lesioni che hanno interessato anche i singoli blocchi della parete. Gli interventi eseguiti sono stati mirati al risanamento e alla riparazione delle murature deteriorate e danneggiate e al miglioramento delle proprietà meccaniche del maschio murario, il tutto utilizzando materiali con caratteristiche fisico-chimiche e meccaniche analoghe e il più compatibili con quelle dei materiali in opera. Oltre a focalizzare l'attenzione al recupero della resistenza meccanica e alla continuità della rigidità, sono stati migliorati, ove necessario, gli ammorsamenti tra muri e tra muri e orizzontamenti al fine di migliorare il comportamento d'insieme della costruzione.

La modesta rigidità perduta delle murature lesionate è stata recuperata per esempio procedendo alla spicconatura del vecchio intonaco, alla rimozione delle parti friabili dagli interstizi fra gli elementi lapidei, alla pulitura delle superfici, al rinzafo dei vuoti a malta cementizia e al ripristino della superficie tramite apposizione di materiali CFRP (lamine in polimeri rinforzati con fibre di carbonio) ancorati alla muratura con resina epossidica bicomponente e alla ricostruzione e riprofilatura della crosta superficiale con malta cementizia.

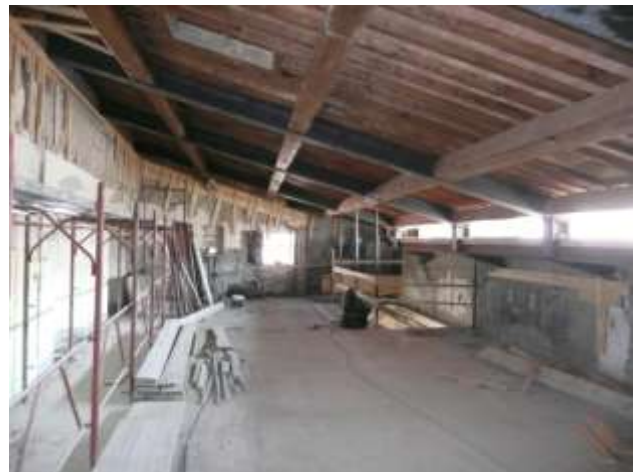
La copertura allo stato iniziale e la nuova struttura della copertura in acciaio e legno in fase di ultimazione

Il completo rifacimento della porzione di tetto posto a nord prospiciente la corte sulla via Pugliesi è stato realizzato con travi principali in acciaio, travi secondarie e travicelli in legno tipo rovere completate da pianelle in laterizio e manto di copertura in coppi e embrici. In ottemperanza alle disposizioni tecniche per i fabbricati ricadenti in zona sismica, è stato realizzato un cordolo in cemento armato con funzione di chiusura e collegamento della nuova struttura metallica con la muratura portante esistente.

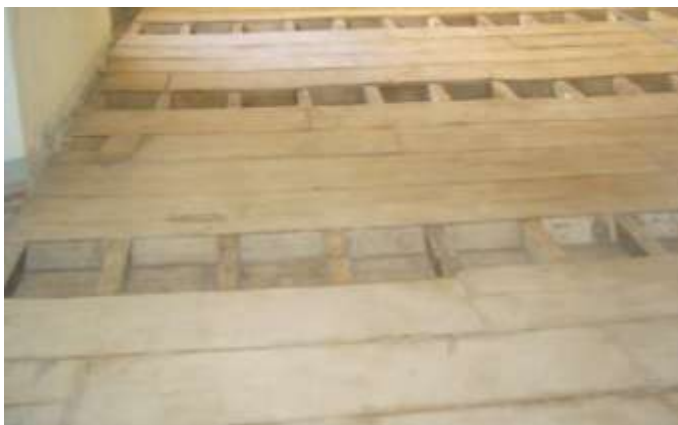
Il solaio al piano secondo ha evidenziato cedimenti permanenti dell'impalcato nella parte centrale dovuti essenzialmente alle deformazioni flessionali delle travi in legno, che hanno indirizzato e reso necessario l'intervento di consolidamento e restauro della struttura esistente.

Il solaio esistente era costituito da un'orditura principale di quattro travi in legno a sezione rettangolare 26 cm x 28 cm, e da orditura secondaria di travicelli in legno a sezione pressoché quadrata 9cm x 9cm posti ad interasse di 45 cm. L'orizzontamento era completato da un tavolato in legno di spessore circa 2-3 cm poggiante sui travetti dell'orditura secondaria.

La struttura lignea del solaio esistente di piano secondo

L'intervento di rinforzo ha previsto la realizzazione di una struttura a "secco" integrata con quella lignea esistente. Su ciascuna trave principale sono state preliminarmente inserite e ammorsate con colla epossidica delle zeppe lignee ad altezza variabile in modo da ottenere una superficie orizzontale.

I nuovi profilati in acciaio sono stati fissati alla trave lignea mediante viti in modo tale da rendere solidalmente collaboranti le strutture. L'orditura secondaria è stata realizzata con scatolari quadrati in metallo completati da un tavolato in legno.

Sopra il tavolato esistente è stato steso un pannello fono-isolante che ha permesso di giuntare e rendere indipendente il comportamento statico e funzionale della orditura secondaria di nuova realizzazione da quella esistente.

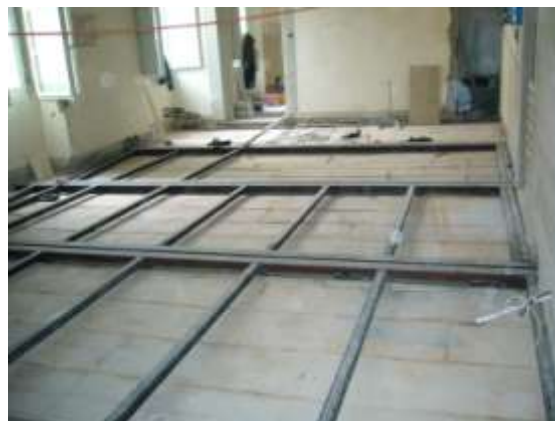
Lo svolgimento delle lavorazioni sul solaio esistente

L'operazione di smontaggio è stata realizzata con notevole cautela per non alterare l'equilibrio statico della struttura e per non danneggiare le parti decorate presenti sul lato inferiore del tavolato.

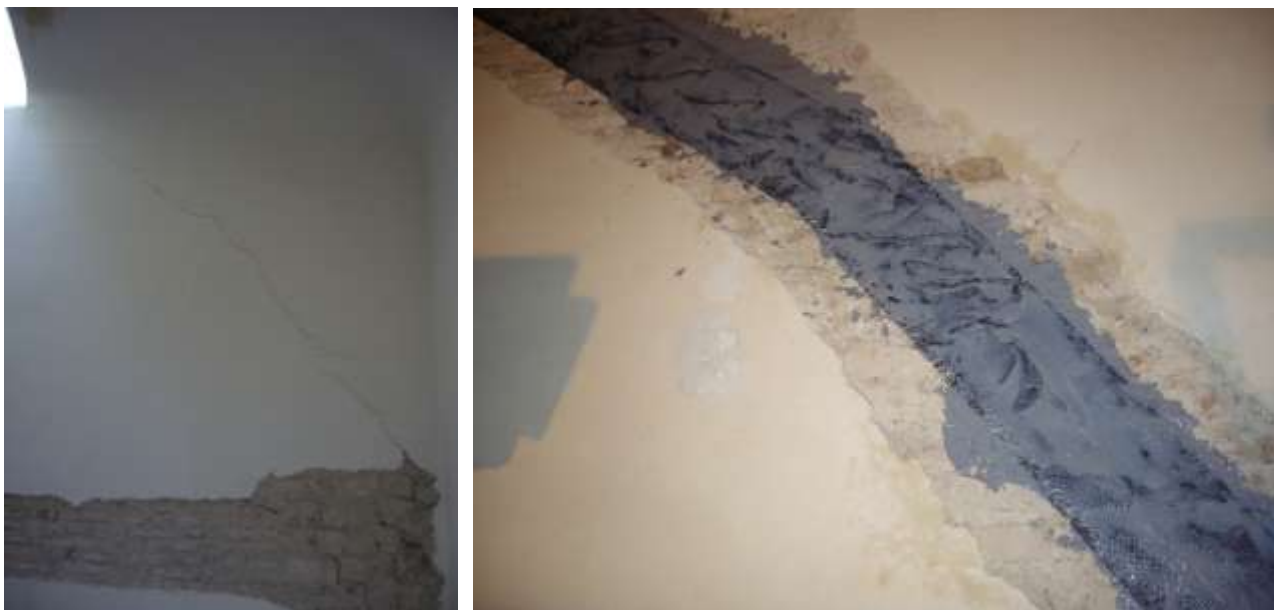
Stato fessurato di una parete in muratura ordinaria ed applicazione di materiali FRP per rinforzare la zona lesionata

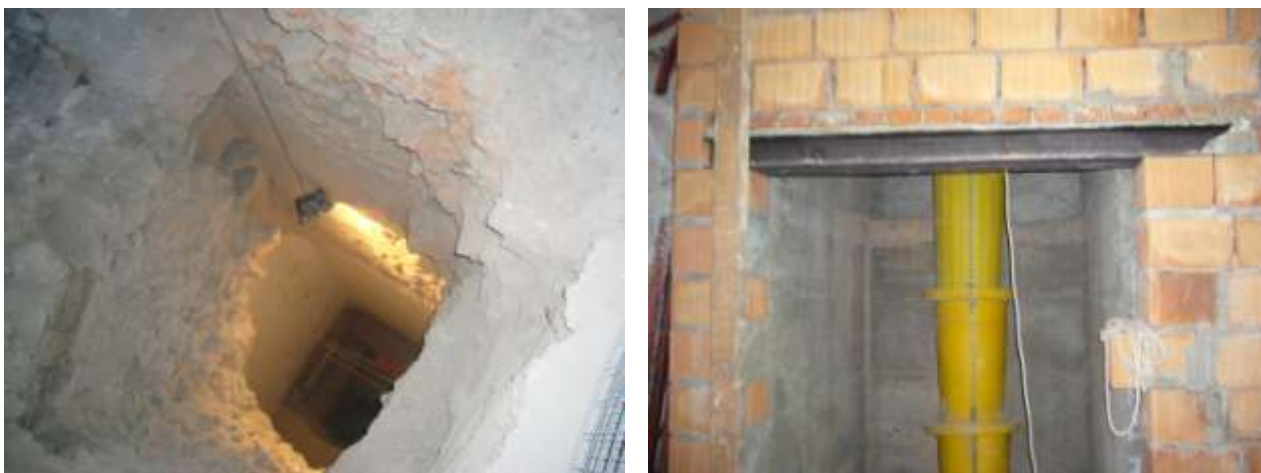
Localizzazione del vano ascensore e presa visione dello stato esistente e, a fianco, la profilatura delle pareti del vano ascensore e architravatura della porta di piano.

La realizzazione del vano ascensore posizionato all'interno di una intercapedine esistente su tutti i piani, è stata possibile mediante una risagomatura della stessa in funzione delle esigenze dimensionali dell'impianto e rinforzata all'interno con applicazione di uno strato di calcestruzzo armato con rete elettrosaldata. L'impianto collega il piano terra con i piani sovrastanti fino al terzo piano; per far ciò è stato necessario demolire porzioni di solaio ai vari livelli e cerchiare il vano con un cordolo in cemento armato di nuova realizzazione.
